抗震鉴定报告

沪房鉴(003)证字第 2021-054(2)号

报告名称: 中国科学院上海营养与健康研究所 31 号楼三区

Report Title 房屋抗震鉴定报告

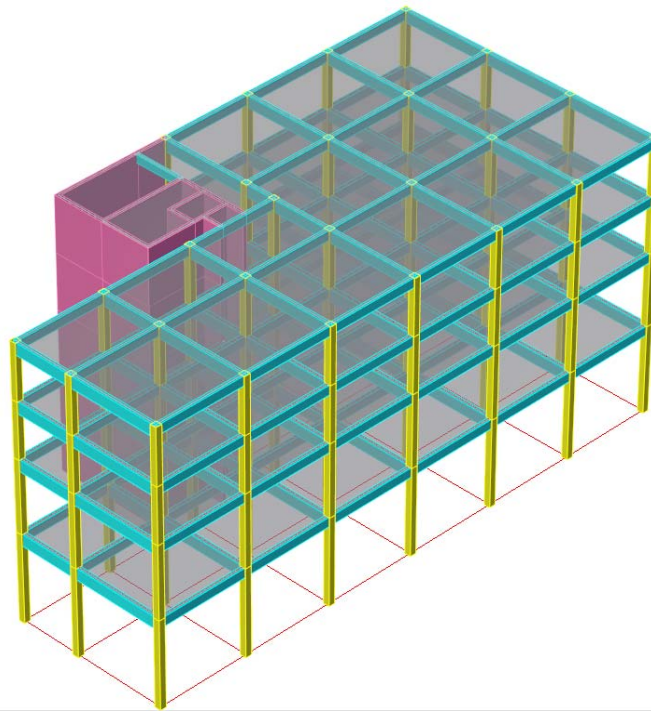
图9.1 房屋三维计算模型

对框架柱的配筋情况进行了核查，如表9.3所示。根据YJK计算结果，一层部分框架柱的配筋不能满足要求。

地震变形计算结果表明：房屋在水平地震作用下，最大（一层）弹性层间位移角为 1/513（详见表 9.5），大于现行《建筑抗震设计规范》DGJ08-9 对混凝土框架结构弹性层间位移角的限值 1/550，不满足规范要求。

(3) 建议对于不满足要求的框架柱采取一定的承载力和刚度加固措施，应采用加大截面法、外包型钢等有效措施进行加固处理。

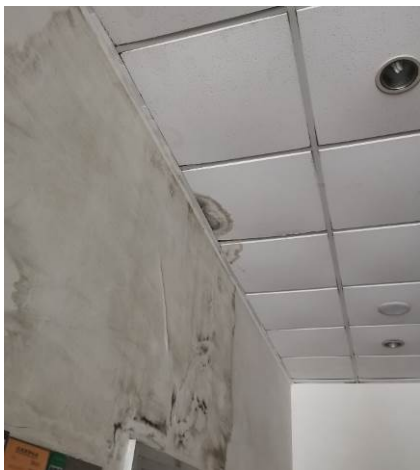
楼层	检测位置	完损现状	备注
外立面	/	东侧立面线脚污染	附照 2
	/	东侧立面粉刷层开裂	附照 3
	/	东侧立面粉刷层开裂	附照 4
一层	D*1-8 轴	一层走廊墙壁及吊顶渗水污染	附照 7
	2*C-D 轴	一层 2*C-D 轴处墙体起皮、剥落	附照 8
	2-3*C-D 轴	一层楼梯间墙体严重发霉、起皮、剥落	附照 9
二层	2-3*C-D 轴	二层楼梯间墙体严重发霉、起皮、剥落	附照 14
	2-3*C-D 轴	二层楼梯间墙体严重发霉、起皮、剥落	附照 15
三层	D*4-6 轴	三层 D*4-6 轴处墙体及吊顶发霉	附照 16
	G*6-7 轴	三层 G*6-7 轴处墙体开裂	附照 19
	B*6-8 轴	三层 B*6-8 轴处吊顶破损	附照 20
	A*6-8 轴	三层 A*6-8 轴处墙体发霉、起皮	附照 21
	A*6-8 轴	三层 A*6-8 轴处墙体发霉、脱落	附照 22
	2-3*C-D 轴	三层楼梯间墙体严重发霉、起皮、剥落	附照 23
	2-3*C-D 轴	三层楼梯间墙体严重发霉、起皮、剥落	附照 24
四层	D*4-6 轴	四层 D*4-6 轴处吊顶开裂	附照 26
	E-F*8 轴	四层 E-F*8 轴处墙体起皮、剥落	附照 28
	F-G*8 轴	四层 F-G*8 轴处墙体起皮、剥落	附照 29
	2-3*C-D 轴	四层楼梯间墙体发霉、起皮、剥落	附照 31
	2-3*C-D 轴	四层楼梯间墙体发霉、起皮、剥落	附照 33
	2-3*C-D 轴	楼梯间屋顶发霉、起皮	附照 32
屋面	/	屋顶出屋面墙体发霉、起皮、剥落	附照 35

附照 7 一层走廊墙壁及吊顶渗水污染

(1) 对于该房屋中存在的损伤情况，可根据《房屋修缮工程技术规程》（DG/TJ08-207-2008）、《现有建筑抗震鉴定与加固规程》（DGJ08-81-2015）分类进行修缮处理。

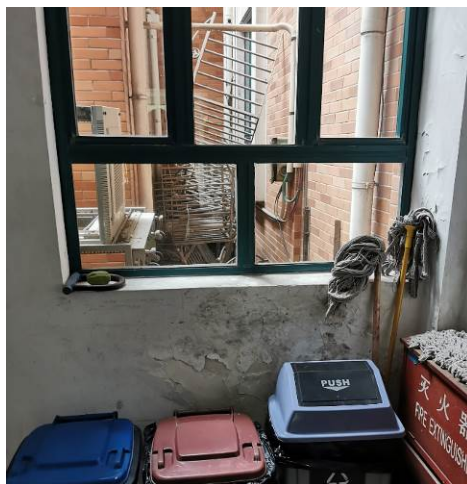
附照 8 一层 2*C-D 轴处墙体起皮、剥落

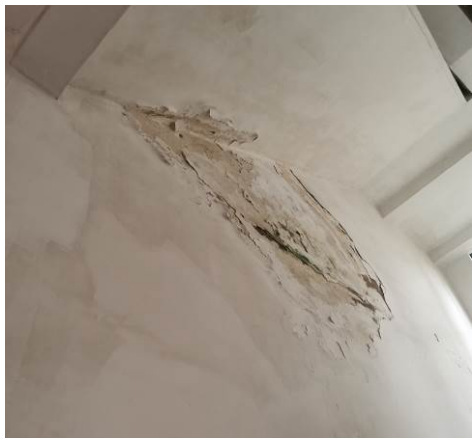
1、楼梯间位置出现渗水现象, 导致楼梯间墙面受潮引起粉刷层发霉、起皮、剥落现象。

附照 9 一层楼梯间墙体严重发霉、起皮、剥落

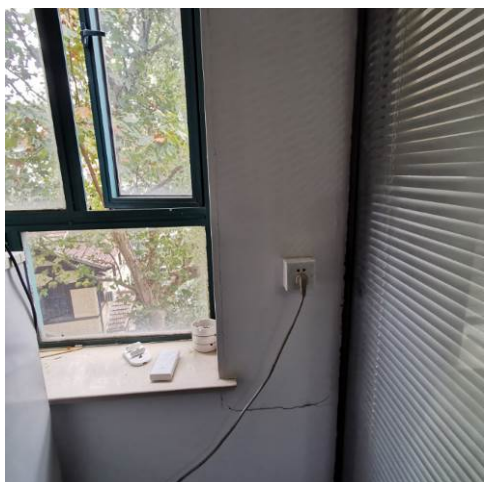
附照 19 三层 G*6-7 轴处墙体开裂

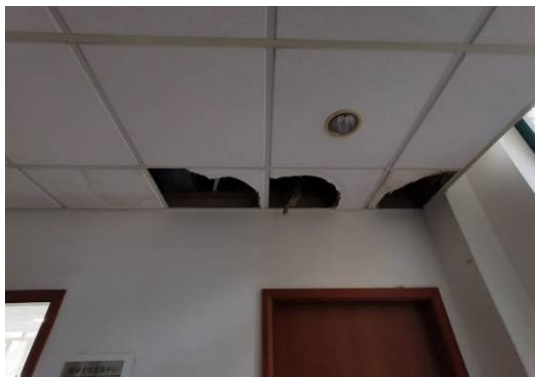
2、室内装修使用时间较长且缺乏维护, 引起室内吊顶的破损及发霉现象。

附照 20 三层 B*6-8 轴处吊顶破损

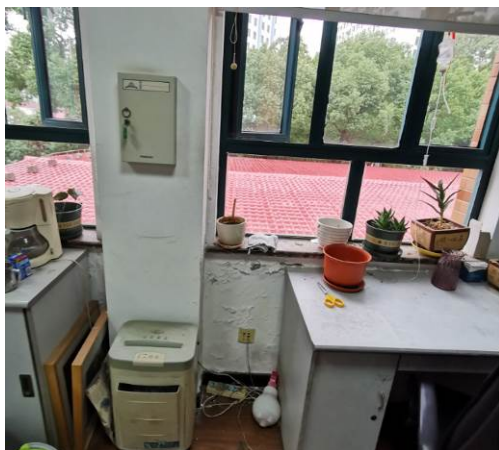
附照 21 三层 A*6-8 轴处墙体发霉、起皮

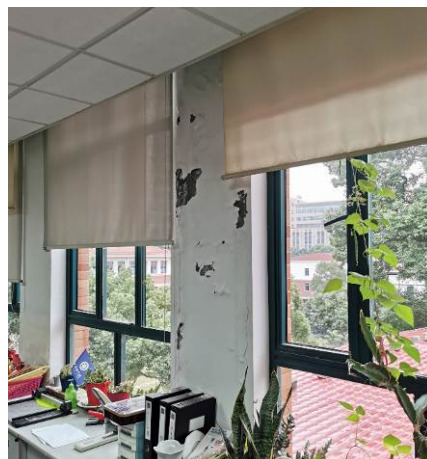
附照 22 三层 A*6-8 轴处墙体发霉、脱落

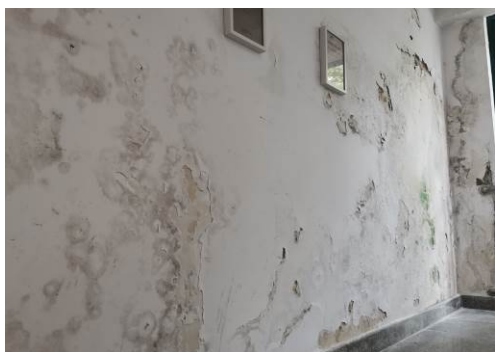
附照 23 三层楼梯间墙体严重发霉、起皮、剥落 1

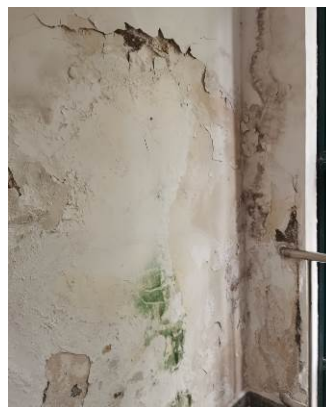
附照 24 三层楼梯间墙体严重发霉、起皮、剥落 2

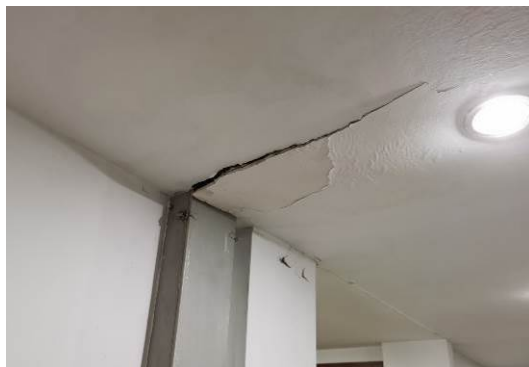
附照 26 四层 D*4-6 轴处吊顶开裂

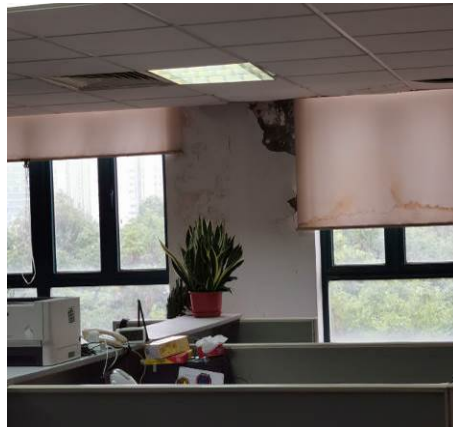
附照 28 四层 E-F*8 轴处墙体起皮、剥落

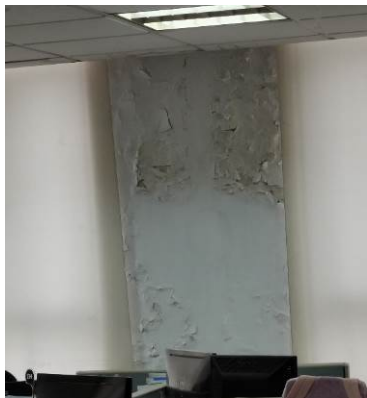
附照 29 四层 F-G*8 轴处墙体起皮、剥落

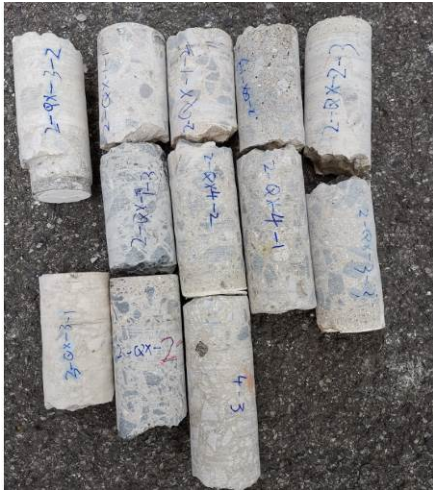
附照 39 芯样照片

将 31 号楼三区作为一个检测单元进行混凝土强度检测, 检测方法采用钻芯法。根据《钻芯法检测混凝土强度技术规程》(JGJT 384-2016) 的有关规定, 随机选取混凝土构件, 采用取芯机钻取芯样, 芯样直径为 75mm, 在试验室将芯样加工成标准试件, 待芯样试件自然干燥后, 在万能试验机上直接测试混凝土的抗压强度。本次检测共钻取 12 个芯样 (附照 39), 其中 2 个芯样开裂导致无法测试其强度, 有效芯样 10 个, 取芯位置及抗压强度见表 7.1。根据《既有建筑物结构检测与评定标准》(DG/TJ08-804-2005) 的规定, 31 号楼三区的混凝土抗压强度评定值为 20.5MPa。
