房屋质量检测报告

沪房鉴(003)证字第 2020-264(3)号

报告名称: 中国科学院上海营养与健康研究所 31 号楼三区

Report Title 房屋安全性检测报告

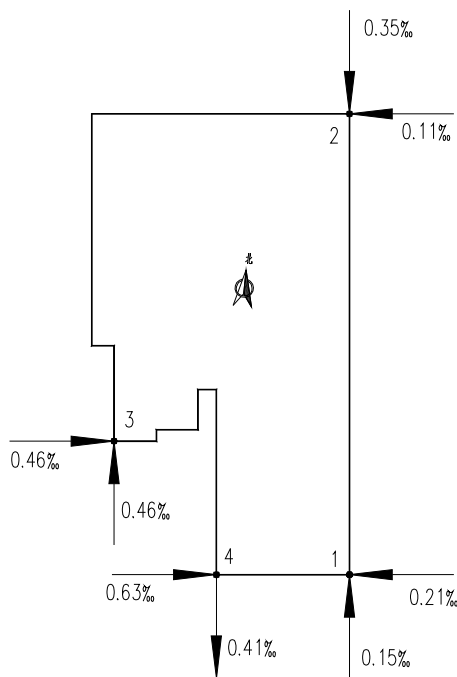
倾斜测点布置及测量结果

根据表 5.1 检测结果显示：31 号楼三区部分的整体倾斜没有明显规律，但是房屋的各个角点的倾斜率均较小，东西向的最大倾斜率为 0.63%，南北向的最大倾斜率为 0.46‰，均小于现行上海市《地基基础设计规范》（DGJ08-11）4‰的限值。

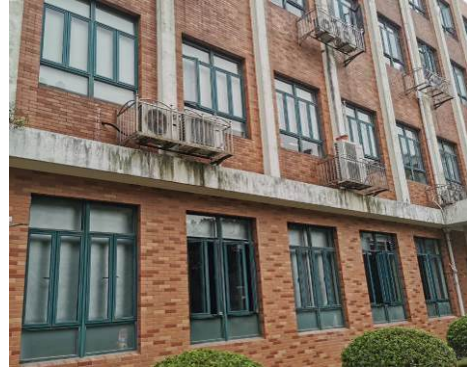
附照 2 东侧立面线脚污染

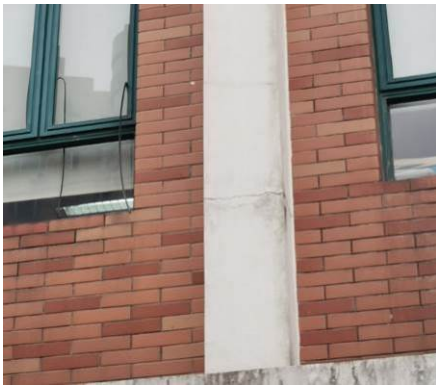
附照 3 东侧立面粉刷层开裂 1

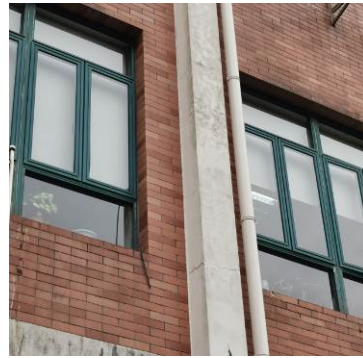
附照 4 东侧立面粉刷层开裂 2

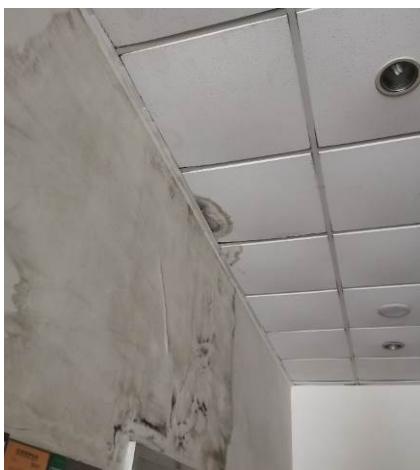
附照 7 一层走廊墙壁及吊顶渗水污染

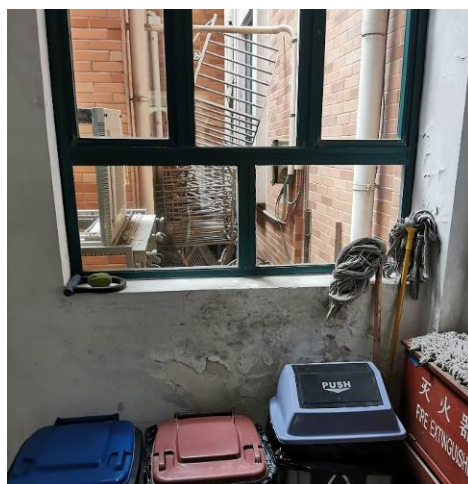
附照 8 一层 2*C-D 轴处墙体起皮、剥落

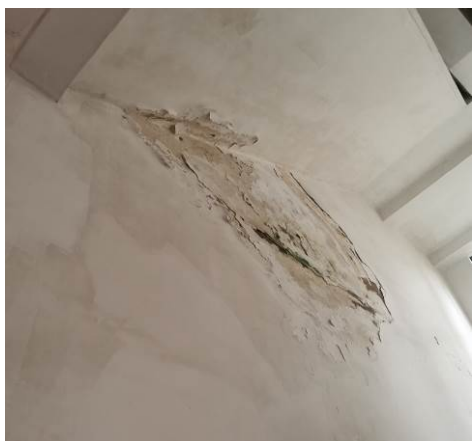
1、楼梯间位置出现渗水现象, 导致楼梯间墙面受潮引起粉刷层发霉、起皮、剥落现象。

附照 9 一层楼梯间墙体严重发霉、起皮、剥落

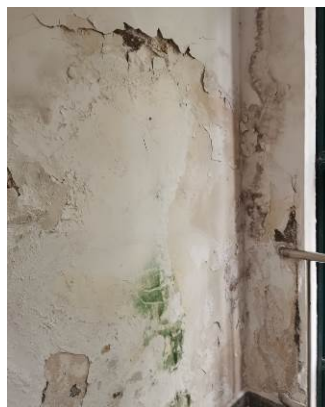
附照 24 三层楼梯间墙体严重发霉、起皮、剥落 2

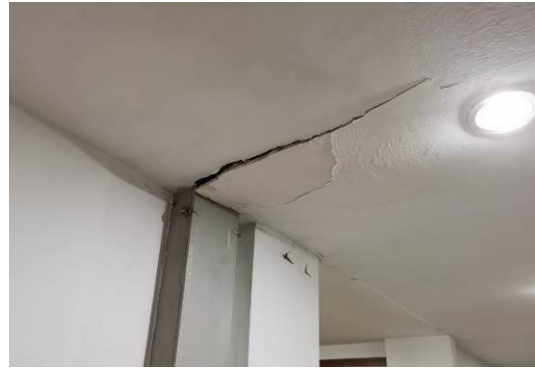
2、室内装修使用时间较长且缺乏维护, 引起室内吊顶的破损及发霉现象。

附照 26 四层 D*4-6 轴处吊顶开裂

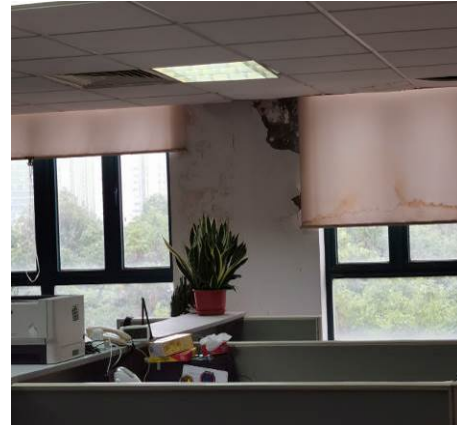
附照 28 四层 E-F*8 轴处墙体起皮、剥落

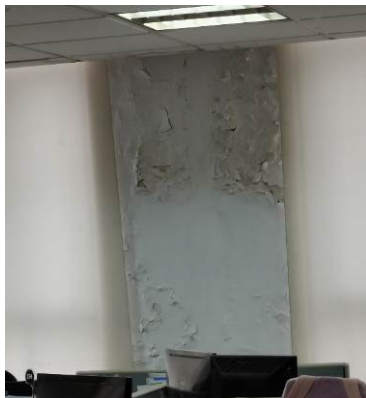
附照 29 四层 F-G*8 轴处墙体起皮、剥落

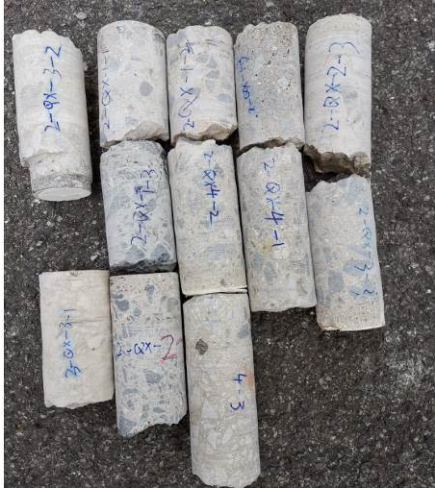
附照 39 芯样照片

将 31 号楼三区作为一个检测单元进行混凝土强度检测, 检测方法采用钻芯法。根据《钻芯法检测混凝土强度技术规程》(JGJT 384-2016) 的有关规定, 随机选取混凝土构件, 采用取芯机钻取芯样, 芯样直径为 75mm, 在试验室将芯样加工成标准试件, 待芯样试件自然干燥后, 在万能试验机上直接测试混凝土的抗压强度。本次检测共钻取 12 个芯样 (附照 39), 其中 2 个芯样开裂导致无法测试其强度, 有效芯样 10 个, 取芯位置及抗压强度见表 7.1。根据《既有建筑物结构检测与评定标准》(DG/TJ08-804-2005) 的规定, 31 号楼三区的混凝土抗压强度评定值为 20.5MPa。
