抗震鉴定报告

报告名称: 中国科学院上海营养与健康研究所 31 号楼二区

Report Title 房屋抗震鉴定报告

中国科学院上海营养与健康研究所 31 号楼二区房屋抗震鉴定报告

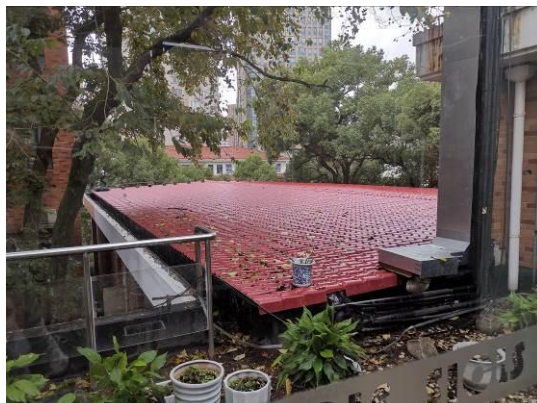
附照 14 二区-B 轻钢屋面现状

二区-B 为内框架结构, 南北侧纵墙布置的混凝土柱为后增加, 柱截面尺寸为 400X600mm, 中间柱截面为直径 300mm 的圆柱; 该区域二层楼面为梁、板结构, 南北向梁典型截面为 180X400mm, 东西向梁典型截面为 250X600mm; 该房屋在 2002 年左右对屋面进行了改造处理, 将原混凝土屋面改造为轻钢结构屋面, 南北向布置钢梁, 钢梁截面为 HN400X200, 东西向布置槽钢檩条, 槽钢截面为 C18a。

现场抽钢结构构件检测钢材的硬度。检测结果显示：杆件的抗拉强度值为 390~438MPa。根据国家标准《碳素结构钢》（GB/T700-2006）的规定，牌号为 Q235 钢材的抗拉强度应为 370~500MPa，因此钢材抗拉强度满足 Q235 钢的性能要求。

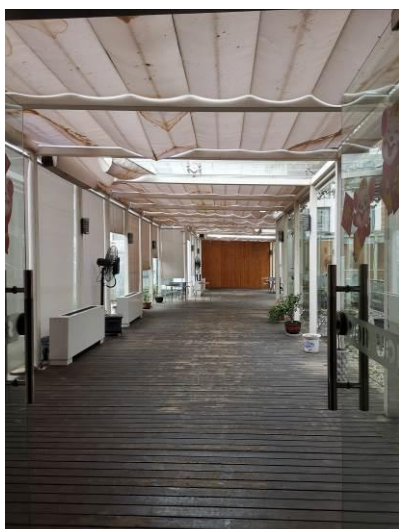
附照 15 二区-C 屋面上走廊

7) 通过对二区-A、B、C 区域房屋的抗震构造措施、抗震承载力的鉴定, 可以得出: 墙体的抗压承载力和地震承载力均能够满足规范要求; 根据混凝土构件计算结果, 结合现场钢筋检测结果, 二区-C 区域的二层少数边柱的配筋不能满足承载力要求; 二层~三层门厅区域的楼、屋面东西向的梁配筋不满足承载力要求; 由于二区-C 的屋面增加了屋面玻璃顶走廊, 因此该区域的屋面梁配筋不能满足承载力要求; 二区-B 的钢屋面的钢梁的应力比均大于 1.0, 不能满足承载力要求。

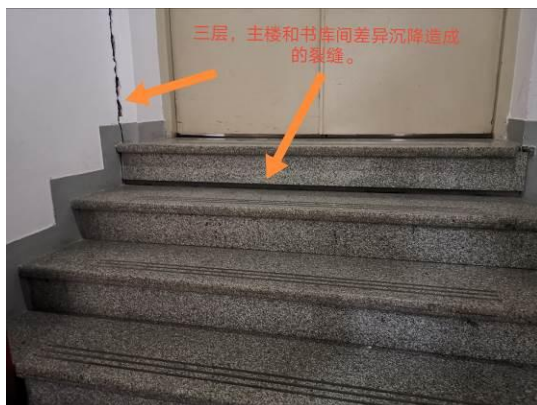
附照 16 二区与书库间三层区域踏步存在缝隙

| 序号 | 完损检测状况描述 | 对应附照 |
|---|---|---|
| 1 | 二区与一区(书库)三层区域踏步存在裂缝; | 附照 16 |

- 1、主要损伤集中于二区-D 与一区(书库)交界处,该区域由于两幢房屋的差异沉降导致踏步、地面出现间隙,墙体开裂;
- 2、另外一个主要损伤集中于二区-C 区域,屋面有明显的漏水,导致吊顶发霉、腐烂等;

- 1) 建议对不满足承载力要求的梁, 可采用增大截面法(尤其是跨度较大的梁)或粘贴碳纤维复合材等方法加固; 对于钢筋配置不满足承载力要求的柱, 可以采用外包型钢或粘贴碳纤维复合材等方法加固。
- 2) 对于二区-B 屋面钢梁承载力不足的情况, 建议采用增大截面法对钢梁进行加固处理;
- 3) 对于二区-D 区域与书库交界处的损伤, 由于该房屋的沉降已基本稳定, 在

后续装修时, 可以通过装修措施处理该问题; 对于二区-C 区域屋面漏水的情况, 建议该区域的屋面防水进行重新施工处理。

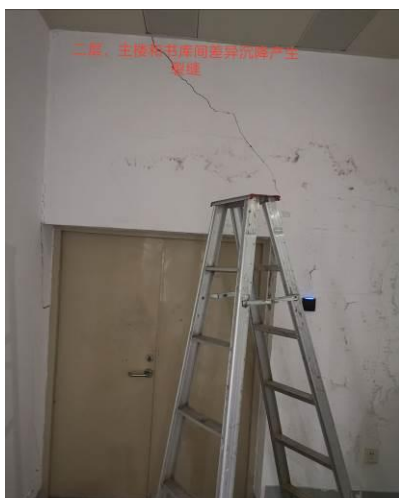
附照 17 二区与书库间的二层墙体出现明显裂缝

| 序号 | 完损检测状况描述 | 对应附照 |
|---|---|---|
| 2 | 二区与一区(书库)的二层墙体出现明显裂缝; | 附照 17 |

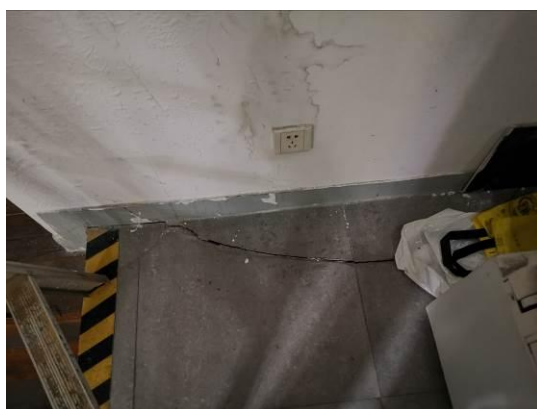
附照 18 二区靠近书库的地面开裂

| 序号 | 完损检测状况描述 | 对应附照 |
|---|---|---|
| 3 | 二区靠近一区(书库)的地面开裂; | 附照 18 |

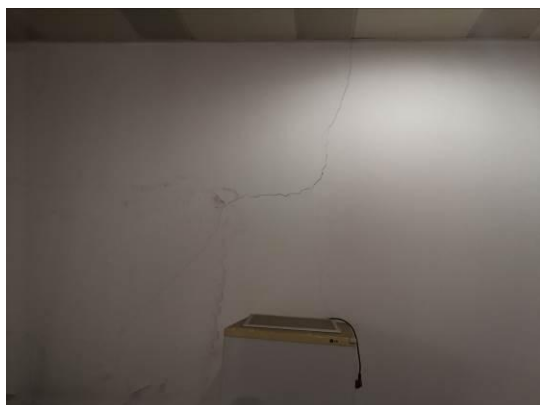
附照 20 二区与书库间一层地面出现明显差异沉降造成的裂缝

| 序号 | 完损检测状况描述 | 对应附照 |
|---|---|---|
| 4 | 二区与一区(书库)的二层墙体出现明显裂缝; | 附照 19 |

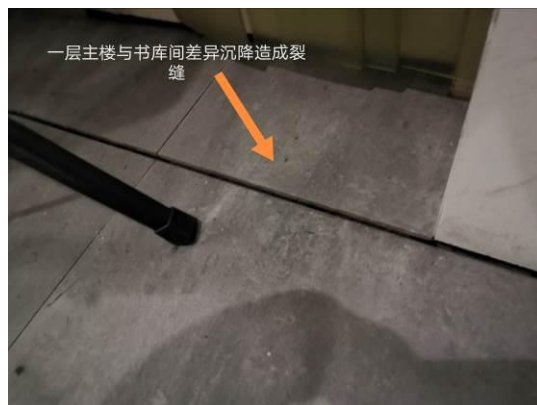
附照 21 二区二层吊顶发霉

| 序号 | 完损检测状况描述 | 对应附照 |
|---|---|---|
| 5 | 二区与一区(书库)一层地面出现明显差异沉降造成的裂缝; | 附照 20 |

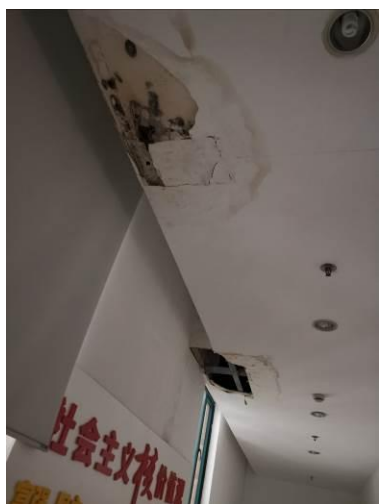
| 序号 | 完损检测状况描述 | 对应附照 |
|---|---|---|
| 6 | 二区二层吊顶发霉; | 附照 21 |

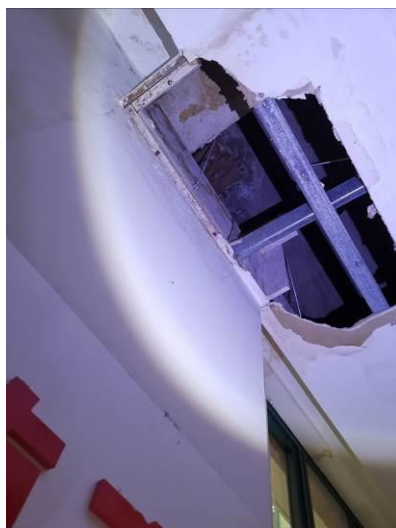
附照 22 二区-C 屋面漏水

| 序号 | 完损检测状况描述 | 对应附照 |
|---|---|---|
| 7 | 二区-C 屋面漏水; | 附照 22 |

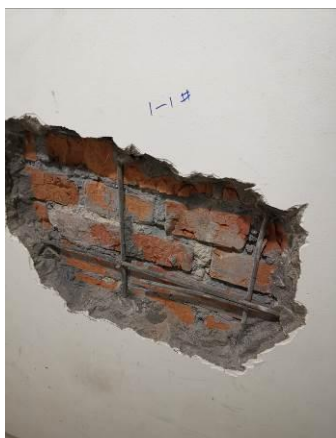
附照 23 墙面开凿检测砌体材料强度

采用回弹法检测该房屋二区-A、二区-B 和二区-C 的一层~三层的烧结普通砖的强度, 现场检测情况见附照 23 所示。根据《回弹仪评定烧结普通砖强度等级的方法》JC/T796-2013 及《砌体工程现场检测技术标准》GB/T 50315-2011, 推定该房屋一层~三层的烧结普通砖的强度等级达到 MU15 级。

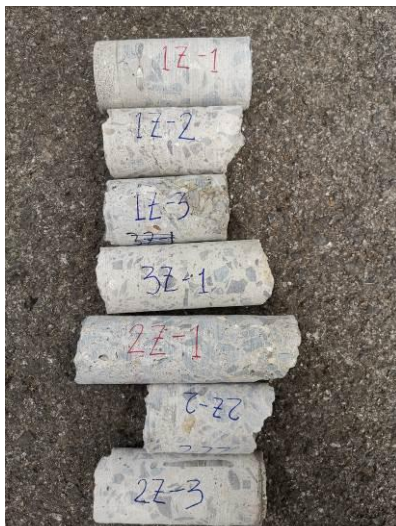
附照 27 钻取芯样状况

根据《钻芯法检测混凝土强度技术规程》(JGJT384-2016) 的有关规定, 随机选取混凝土构件, 采用取芯机钻取芯样, 在试验室将芯样加工成标准试件, 待芯样试件自然干燥后, 在万能试验机上直接测试混凝土的抗压强度。本次检测钻取的芯样见附照 27 所示, 取芯位置及抗压强度见表 7.1~表 7.2。
