房屋质量检测报告

沪房鉴(003)证字第 2020-264(3)号

报告名称: 中国科学院上海营养与健康研究所 31 号楼三区

Report Title 房屋安全性检测报告

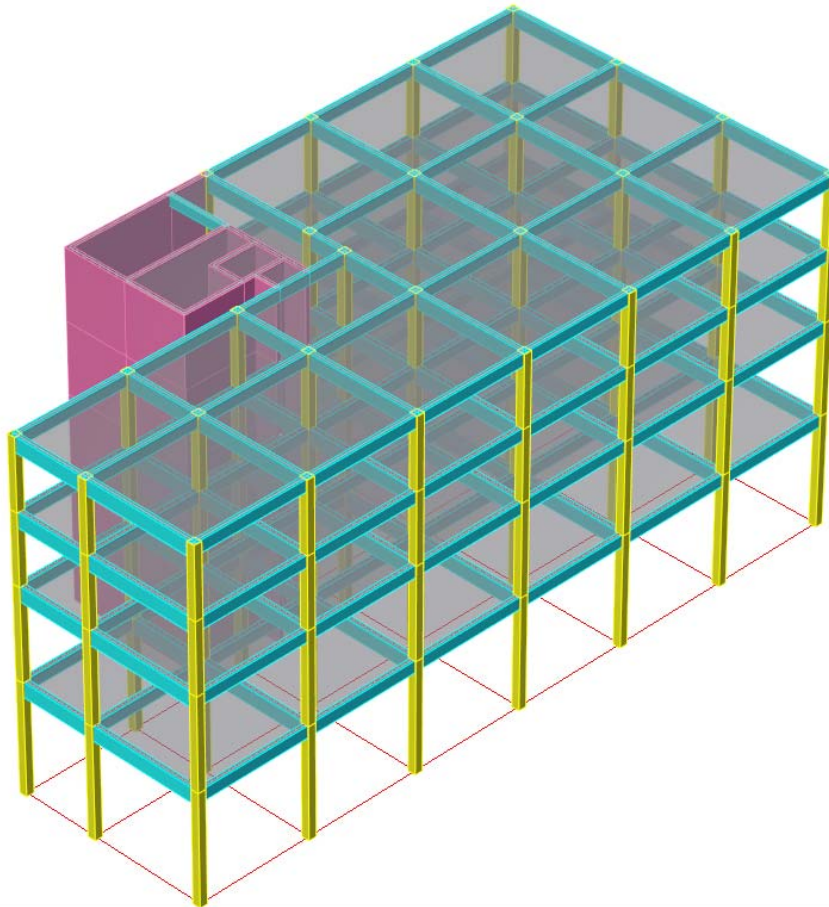
图9.1 房屋三维计算模型

对该房屋混凝土框架结构进行承载力验算分析。计算采用北京盈建科软件股份有限公司开发的 YJK 结构分析软件分析程序。在进行该房屋的结构构件承载力验算时，房屋结构布置和构件截面尺寸按测绘图纸来取。荷载按实际调查结果取值。房屋计算模型如图 9.1 所示。各层计算结果见附图 2.1~附图 2.4。

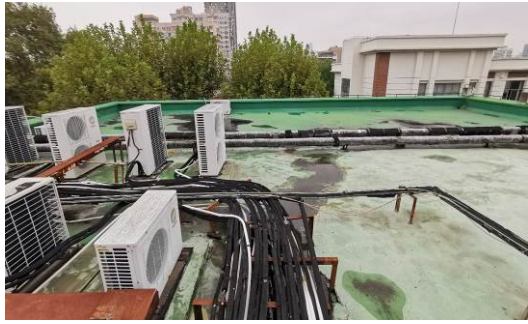
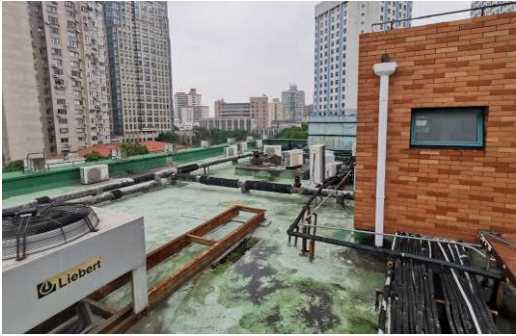
附照 37 屋面现状 2	附照 38 屋面现状 3
